5. DOKUMENTUA.- INTERES HISTORIKO, ARTISTIKO ETA NATURALISTA DUEN ONDAREAREN ETA ONDARE ARKEOLOGIKOAREN KATALOGOA

ANOETAKO HIRIA ANTOLATZEKO PLAN OROKORRA -KATALOGOA
PLAN GENERAL DE ORDENACION URBANA DE ANOETA -CATALOGO
BEHIN BETIKO ONARPEN DOKUMENTUA

KATALOGOA

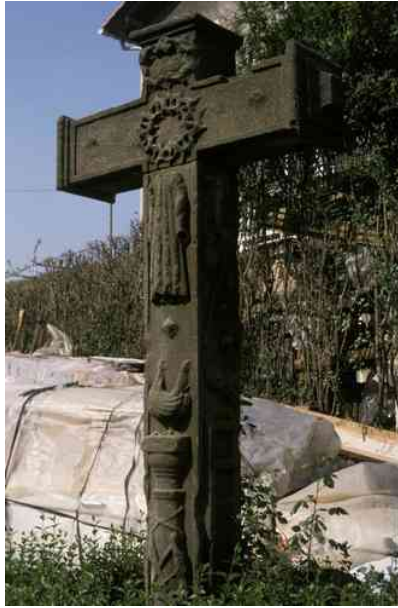
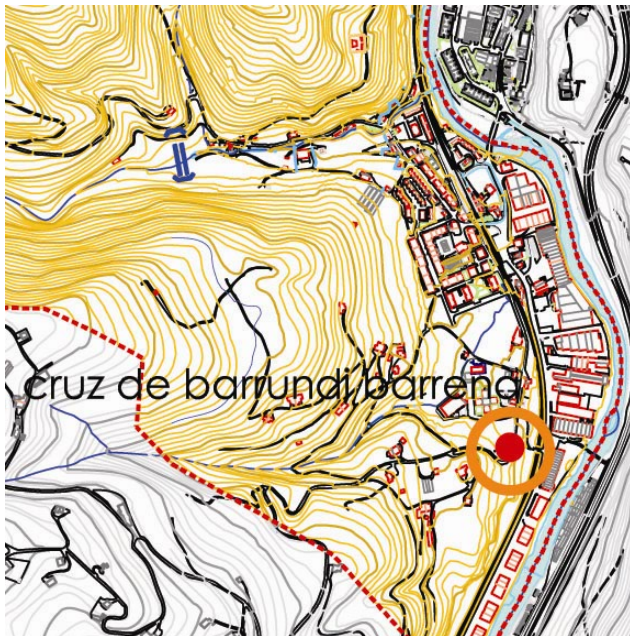
IDENTIFIKAZIOA	1.1.1
BARRUNDI BARRENA GURUTZEA	
HERRIGUNETIK GERTU

Se trata de un impresionante ejemplo de cruz de camino en el que se muestra un amplio repertorio de símbolos de la Pasión de Cristo. Orientada al Este, y levantada sobre una base de piedra, está esculpida en todas sus caras, salvo en la Oeste. Es llevada a cabo en dos bloques. En la cara Este, la más relevante, pueden verse la columna, las palmas, el gallo, el sudario, la corona de espinas y una cartela que reza "I.N.R.I.". En el lado sur, la escalera la espada, la esponja, la lanza, las tenazas y los clavos. En el lado Norte, nuevamente la escalera, la mano de Herodes, tres piedras, un martillo, la bolsa y la pica. Se trata de la duodécima estación del vía crucis que sale de la Iglesia parroquial de Anoeta. (Aguirre Sorondo y Lizarralde, 2000:47). Al parecer, en 1730 Lucas Bideor se encarga de cubrirlo(B.D.D.T.)

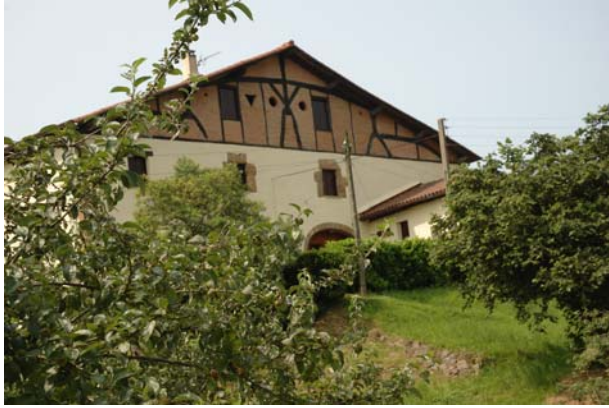
1.2.1

Caserío unifamiliar de planta rectangular, de 25x18,5 m, implantado en una suave pendiente de orientación S sobre la vega del río Oria. Dispone de muros perimetrales de mampostería y esquinales de sillar. El edificio se organiza con dos plantas desván y bodega. La cubierta vierte a tres aguas y el elemento de cobertura es la teja canal.

La fachada principal es de orientación SE y dispone en planta baja de un arco carpanel dovelado que presenta mochetas con sección angular de 30 grados. Además de ese hueco, la fachada presenta otros tres huecos de ventana.

Adosado a esta fachada, en su ángulo E el edificio dispone de un anejo adosado –etxeordea- que presenta una ventana con un hueco horizontal y otro vertical a modo de tronera.

La primera planta presenta dos ventanas recercadas en piedra sillar y un hueco más que tiene dintel de madera. En el desván, de entramado visto, presenta dos ventanas y pequeños huecos palomares. Los vanos entre el entramado están cerrados con ladrillo cerámico. La fachada SW dispone de acceso directo a la planta de bodega a cuya altura presenta dos saeteras. Esta fachada presenta a la altura de la planta baja cuatro huecos de ventana y tres más en la planta primera. La fachada NW dispone de dos contrafuertes o machones de mampostería de piedra y cemento que dan inercia al muro de cerramiento trasero. Además de los citados machones, la fachada trasera presenta dos ventanas, una de ellas recercada en piedra y la otra con dintel de madera y un portón de acceso que, aprovechando el desnivel del terreno, permite acceso directo al desván. La fachada NE presenta en la planta baja un arco de medio punto de elegante factura que aloja una puerta de madera por la que se accede a la planta baja del caserío.

Un anejo adosado cubre en esta fachada otro arco similar al de la fachada principal que, al igual que aquel, presenta mochetas en ángulo. Hoy está cegado. Entre ambos arcos se situaba el soportal o carrera del caserío. En planta primera esta fachada abre tres huecos recercados en piedra sillar.

El interior del caserío es de distribución simétrica. En su eje central, en la primera crujía, existe un gran pilar de sección cilíndrica construido en sillería y que alcanza la primera planta. Sobre él se levanta un poste enterizo que alcanza la cubierta. Otros cinco postes-ejes también enterizos se distribuyen simétricamente en planta del edificio hasta alcanzar la cubierta. Ellos reciben las cargas de las vigas, solivos, tornapuntas, correas y cabrios que constituyen la armadura buena escuadría que conforma la estructura. Los ensambles de la armadura están ejecutados a caja y espiga y toda la carpintería de taller presenta marcas de azuela.

El desván dispuso de cerramientos en tabazón machihembrado y a media madera que hoy han desaparecido. En su ángulo N dispone de un raro lagar de viga de pequeña envergadura con masera de hormigón y viga y mecanismos de madera.

Etxeberri es un caserío que destaca por su línea armoniosa, que dispone de estructura del XVII y que en el XVIII reformó todos sus muros perimetrales y la cubierta. Manteniendo su singular estructura que apoya sobre un pilar de piedra en el eje del edificio, disponiendo además de elementos de importancia tales como arcos, anejo adosado y lagar.

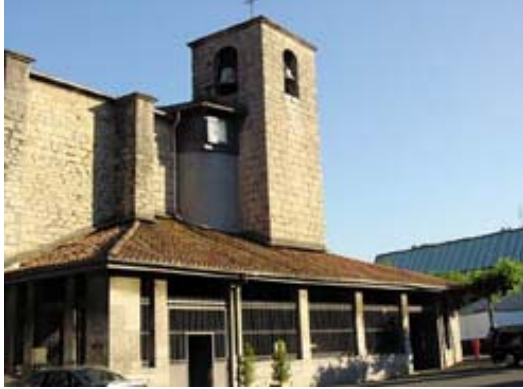
1.3.1.1

Pequeña iglesia de planta de salón de una sola nave y ábside ochavado. La torre, de planta cuadrangular, está adosada a la parte trasera del templo, en la que existen dos coros altos.

La nave, de dos tramos, se cubre con bóvedas de crucería cuyos nervios parten de haces de columnas adosadas a los muros, con basas y capiteles góticos.

Los muros, de piedra de sillería con contrafuertes exteriores, presentan en la cabecera un ventanal apuntado con tracería gótica, y en los laterales vanos en arco de medio punto renacentistas.

El pórtico, situado en el lateral del lado del evangelio, está soportado por pilares de sección cuadrada unidos por antepechos de piedra. Se accede al templo a través de una portada dovelada en arco de medio punto.

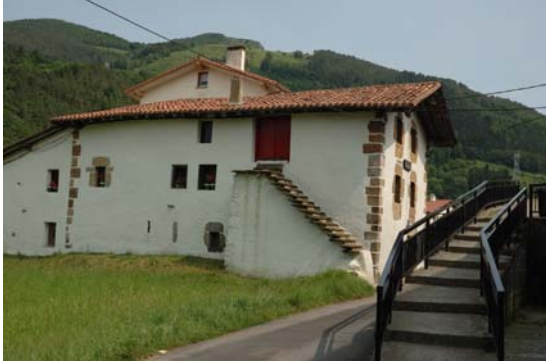
1.3.1.2

Edificio de planta rectangular con tres alturas. Cubierta a dos aguas y cumbrera perpendicular a la fachada principal. Esquinas de piedra al igual que en bordes de huecos de fachada principal y los iniciales de las fachadas laterales. Curiosa escalera exterior de lajas de piedra en la fachada Norte, de acceso a la segunda planta. En esta misma fachada se puede observar una saetera.

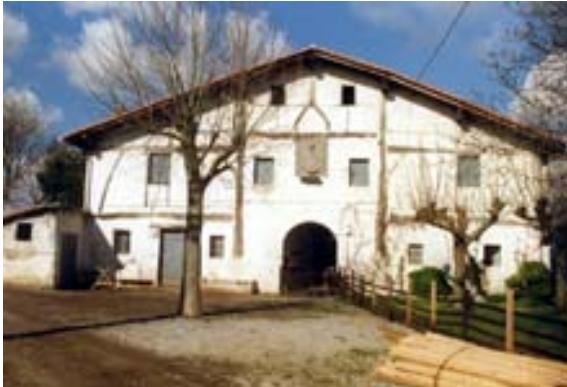
1.3.2.1

Edificio de planta rectangular de 20,30x23,10 m, con cubierta a dos aguas y cumbrera perpendicular la fachada principal de orientación SO. Estructurado en dos plantas y bajocubierta.

Los muros son de mampostería con sillería en cadenas esquineras y recercos.

Ésta presenta centrado en el eje de la fachada un soportal bajo arco de medio punto, cuyas paredes laterales no son paralelas entre sí. Sobre el arco, en el mismo eje, ostenta un escudo de armas en donde conserva una leyenda grabada en latín que dice "Alabado sea Dios. El Señor guarde esta casa y sus visitantes. Me hizo Miguel el año del señor de 1666".

Rematando eje, muestra una horquilla invertida en el bajocubierta. En los niveles superiores la fachada principal muestra un entramado de madera cuajado de mampostería raseadaa en calada con el cuerpo central situado a mayor cota que los laterales. Distribuidos simétricamente se abren varios vanos entre los tramos del entramado, así como a los lados del arco y blasón.

El resto de las fachadas no presentan prácticamente interés. En el lateral SE se suceden varios vanos de diferente factura y cronologías recientes. La fachada trasera, orientada hacia el NE, está parcialmente cubierta por dos agregados de mampostería y cubiertas de teja. En el lateral NO dos accesos en rampa facilitan el acarreo de forraje al pajar de la primera planta.

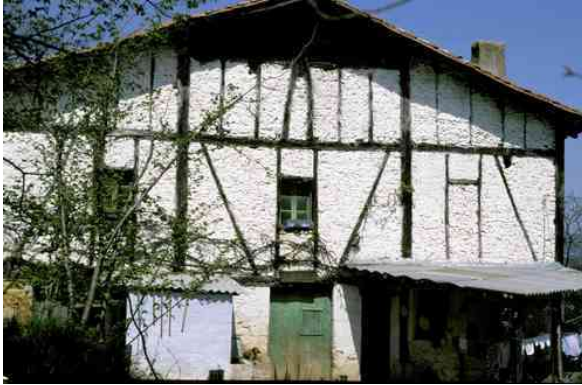
IDENTIFIKAZIOA	1.3.2.2
BIDEONDO BASERRIA	
GOIBAILARA

Edificio de planta rectangular de 15 x 12,50 m. con cubierta a dos aguas en teja canal artesana y cumbreira perpendicular a la fachada principal de orientación S. Consta de dos plantas y bajocubierta. Los muros perimetrales son de mampostería enfoscada y encalada en la planta baja y de entramado de madera relleno de mampostería de las mismas características en las plantas superiores de las fachadas frontal y lateral.

En la planta baja se abren dos vanos de acceso al establo y uno a la vivienda, además del vano correspondiente a la cocina. En el entramado de tramos verticales y varios pies de derechos inclinados destaca una horquilla invertida situada bajo el gallur, elemento característico de los caseríos de esta época en la zona. Entre las entrecalles del entramado se abren tres vanos originales de los que uno se aprecia tapiado. Los vanos de ventana abiertos en el entramado del lateral E son de ejecución posterior, ya que cortan las líneas marcadas por tramos verticales e inclinados. Al igual que la fachada opuesta, ésta refleja el aprovechamiento del desnivel de la ladera en la que se asienta el caserío. En la fachada de arriba se abren dos accesos que posibilitan la entrada directa de los carros a la primera planta y en la de abajo, un arco de medio punto adovelado de arenisca da paso a la bodega semiexcavada en el terreno.

La fachada trasera se cierra en muros de mampostería hasta la cubierta, protegiendo de este modo al caserío de las inclemencias del tiempo. Posteriormente se le adosaron dos grandes cobertizos bajo una cubierta a una vertiente que cubren buena parte de la fachada.

La estructura portante interior únicamente lo conforman dos postes enterizos sobre basas de piedra.

Sin embargo forman parte del esqueleto que soporta la armadura de cubierta otros seis postes o pies derechos perimetrales que apeados sobre el muro inferior alcanzan la cubierta. Siendo parte del entramado, éstos son visibles desde el exterior en las fachadas S y E. Correas con tornapuntas de rigidización con abundantes marcas de carpintería y caballetes centrales soportan la cubierta de enlatado y cabrios enterizos originales. Éstos conservan al completo en sus extremos y cruce con correas sus respectivas clavijas para evitar se deslizamiento.

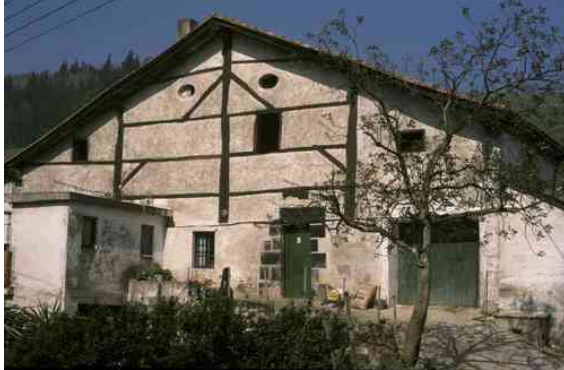
1.3.2.3

Edificio de planta rectangular de 20 x 18 m. con cubierta a dos vertientes en teja canal y gallur perpendicular a la fachada principal de orientación SE. Altura de dos plantas. Muros de mampostería, esquinales parciales de sillar. Estructurado en planta baja y bajocubierta alto, con espacios centrales que disponen de una entreplanta adicional. En el lateral SO posee una bodega en semisótano. Los muros perimetrales son de mampostería, raseados y pintados de color blanco.

En su fachada principal resalta un entramado con dos grandes tornapuntas o errezumas, mutilados en su zona central por la apertura de dos vanos, aunque en la actualidad es visible únicamente uno de ellos. En las uniones del maderamen del entramado se pueden apreciar varios ensamblajes con perfil de cola de golondrina, características del siglo XVII. En la primera planta, además de un acceso de nueva ejecución al establo, existe otro, al lado, adintelado y con recerco. Un cubo agregado cubre la entrada principal a la vivienda situada en la fachada delantera. En el bajocubierta son apreciables dos pequeños óculos.

La fachada posterior se presenta en buena parte cubierta por un adosado, un antiguo silo y una terraza por la que se accede a la vivienda trasera. Entre el silo y el adosado una rampa de carga accede directamente al portón del pajar, sobre el que se aprecia una horquilla invertida. Además de una larga aspillera, en el lateral SO son visibles sendos accesos a las bodegas de cada propiedad y una línea de vanos de ventana que corresponden con el área habitada del edificio. Ambas viviendas se sitúan en la planta baja y ocupan los ángulos S y O. Los establos de las dos propiedades están divididos por un muro de mampostería paralelo a la fachada principal y situado en la crujía central pero casi a la altura de segunda alineación de postes. El pajar está dividido aunque sin muros físicos de partición.

Su estructura interior se organiza en dos alineaciones de tres postes, de los que los dos centrales corresponden a dos bernias de lagar de sidra que ocupa la parte central del edificio. Estas bernias como en general buena parte de la estructura portante de la planta baja han sido modificadas y reforzadas con otra estructura suplementaria de hormigón. En la primera planta las bernias traseras presentan para la regulación mediante trancas de la viga palanca orificios circulares y las delanteras una acanaladura lateral. Existen además varios ensamblajes a cara en la cola de golondrina. A la altura del primer nivel de forjado de la crujía delantera existe una brida soporte que probablemente era utilizado para sujetar el tornillo de accionamiento de la gran viga prensora.
